REVUE

◆ RÉHABILITATION D'OUVRAGES

N°780

Réhabilitation d'ouvrages

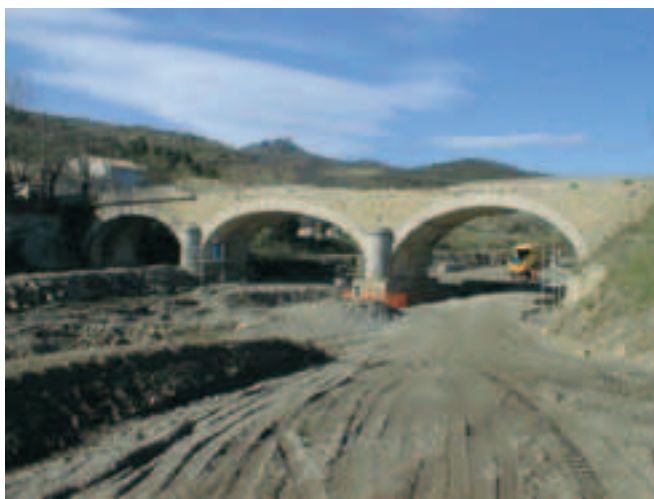
Le pont de Durban Corbières (Aude) placé dans un site relativement protégé a subi, comme bon nombre d'ouvrages d'art, d'importants dommages lors des pluies catastrophiques qui se sont abattues sur l'Aude fin 1999. Une des piles de l'ouvrage maçonné triple-arche s'est vrillée et affaissée de 50 cm entraînant des désordres et rupture de la ligne des efforts dans les deux voûtes adjacentes. Un chantier atypique de démontage et remontage des deux tiers de l'ouvrage s'en est suivi. Des cintres métalliques spécifiques ont contenu l'ouvrage.

Photo 1
Pont de Durban après intempéries et avant travaux
Durban bridge after storm and before works

Cet affaissement non homogène d'une valeur moyenne de quarante-cinq centimètres a entraîné évidemment des discontinuités d'efforts dans les deux voûtes supportées à savoir V1 et V2. La voûte centrale V2 de plus grande portée a subi visuellement en intrados une fracture ouverte de cinq à dix centimètres; de même pour la voûte de rive gauche V1 avec moindres effets.

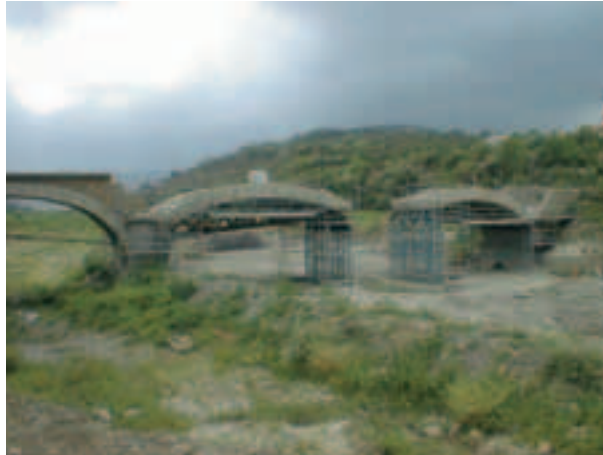
Photo 7
Pile P1 démolie
Pier P1 demolished

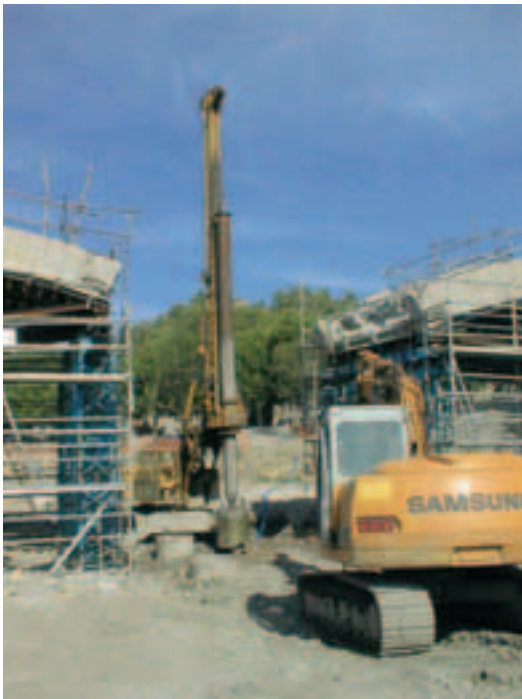
Photo 11
Exécution des pieux pile P1
Piling works on pier P1

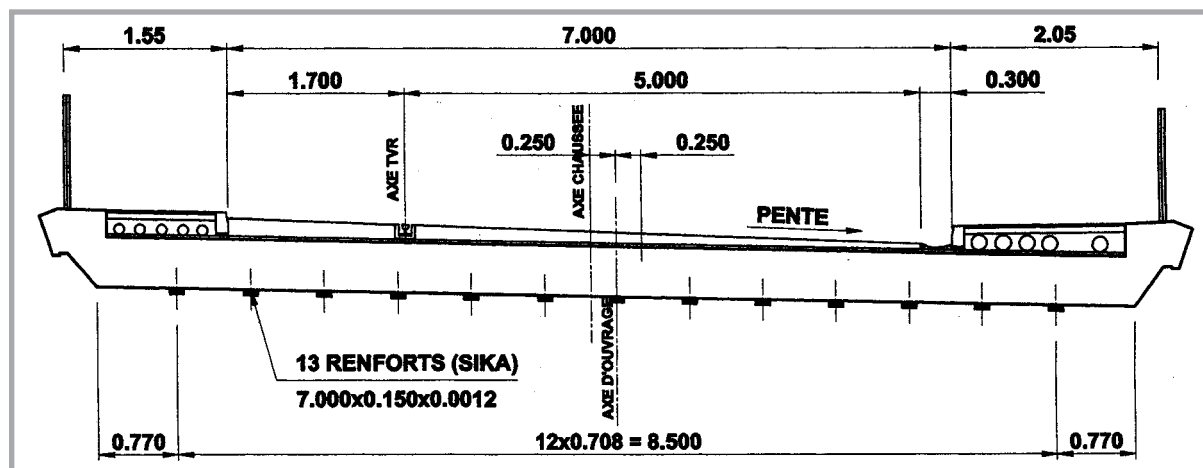
Figure 1
Coupe transversale P3/P4.
Ouvrage sud (ouvrage nord
symétrique).
Renforcement en sous-face
du tablier par collage
de lamelles Sika Carbodur
Cross section P3/P4.
South structure (symmetrical north
structure).
Strengthening of deck underside
with glued Sika Carbodur strips

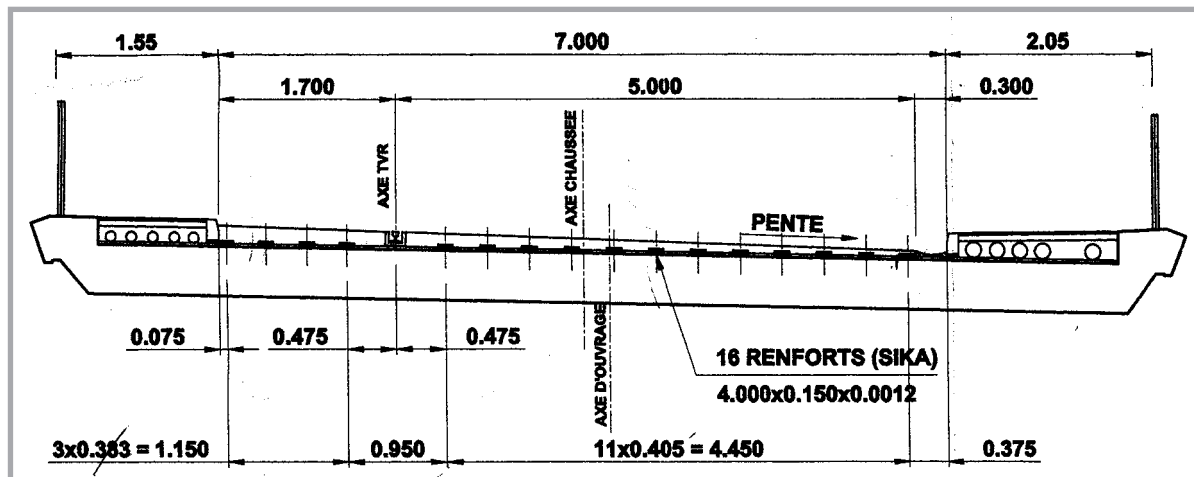
Figure 2
 Coupe transversale sur P3 -
 Ouvrage sud (ouvrage nord
 symétrique).
 Renforcement en chapeau
 au niveau des piles centrales
 par collage de lamelles Sika
 Carbodur
*Cross section on P3. South structure
 (symmetrical north structure).
 Strengthening of capping
 over central piers with glued Sika
 Carbodur strips*

Le renforcement en chapeau au niveau des piles centrales a nécessité l'application des lamelles composites Sika Carbodur, sur 2 m de part et d'autre de l'axe des piles centrales (photos 4 et 5). Pour ces travaux en extérieur en site non couvert, réalisés pendant la période décembre 2000 - mars 2001, APS a dû en particulier tenir compte des conditions atmosphériques pour l'organisation du chantier dans le respect des délais convenus et pour que le collage des matériaux composites soit efficace (figure 2).

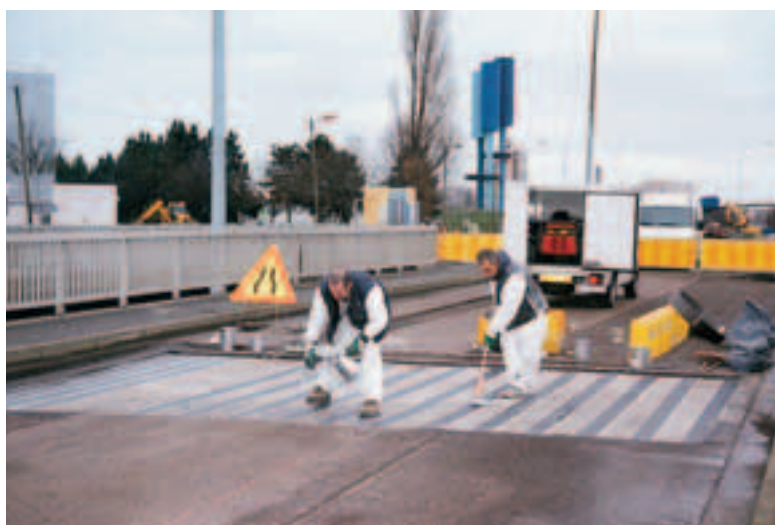
Photo 4
 Application
 des lamelles Sika
 Carbodur en chapeau
 au-dessus d'une pile
 centrale
*Application of Sika
 Carbodur strips
 on capping over
 a central pier*

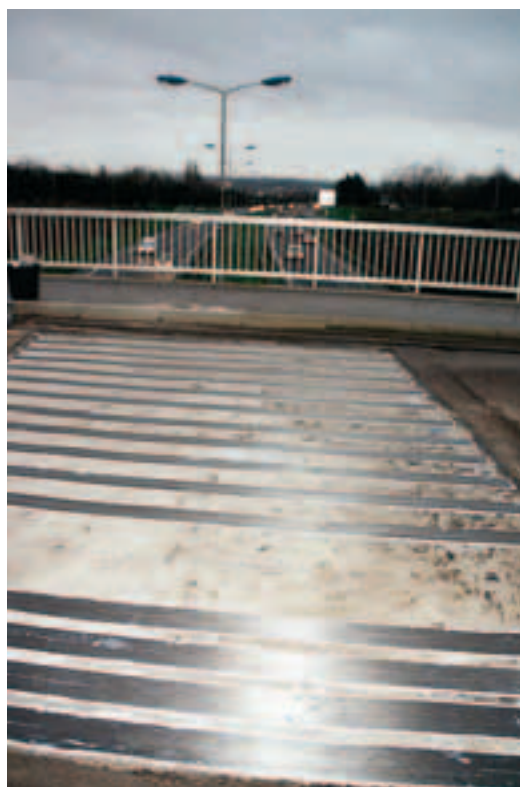
Photo 5
 Vue finale
 du renforcement
 en chapeau
*Final view
 of strengthened
 capping*

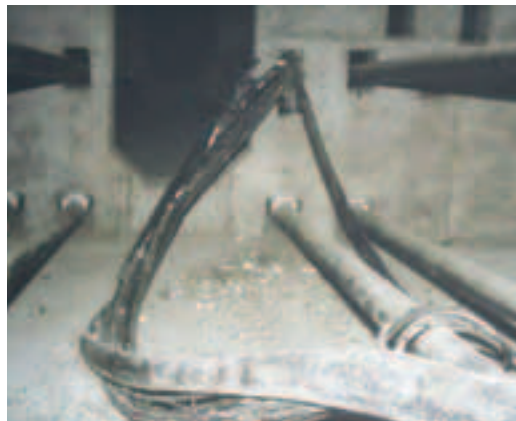
L'autoroute A51 franchit la Durance par un viaduc de 290 m de longueur, mis en service en 1986. Cet ouvrage présente la particularité d'une précontrainte totalement extérieure au béton. Au cours d'une inspection détaillée de l'ouvrage en 1994, la rupture d'un câble a été constatée.

Suite à cette rupture due à une corrosion anormalement rapide des armatures de précontrainte, diverses investigations ont été menées pour quantifier l'ampleur de ce phénomène.

Photo 1
Rupture du câble D5
Broken cable D5

Suite à ces investigations, il a été décidé de procéder au remplacement de tous les câbles, en faisant appel à des méthodes innovantes, en particulier pour la mise en sécurité du tablier après enlèvement de tous les câbles et pour la découpe des câbles dans des conditions optimales de sécurité pour le personnel affecté aux travaux.

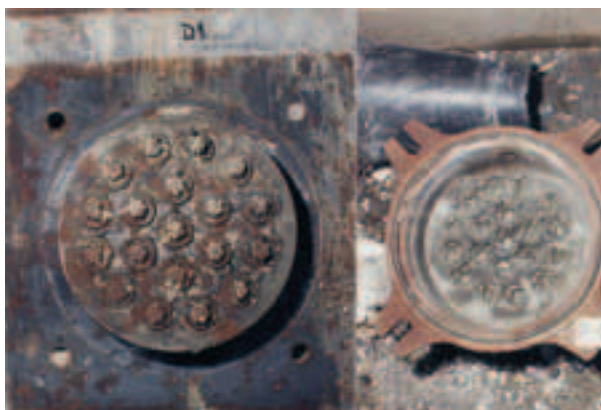
Il s'est avéré que 41 % des têtes avaient des traces d'oxydation et 12 % des traces de corrosion. Mais

Photo 2
Etat d'une tête d'ancrage
et de l'intérieur d'un capot
*Condition of an anchoring head
and inside of a cover*

16 % des ancrages étaient fortement corrodés, et sur 5 % des capots ouverts des écoulements d'huile ou d'eau avec un PH de 12 ont été récupérés. Seules 31 % des têtes d'ancrage étaient dans un état satisfaisant (photo 2).

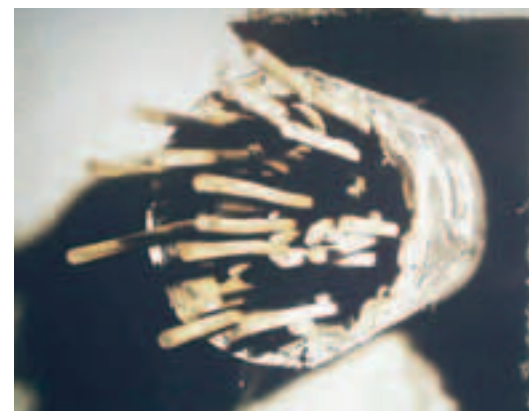
Photo 3
Rupture des fils du câble D5
Broken strands of cable D5

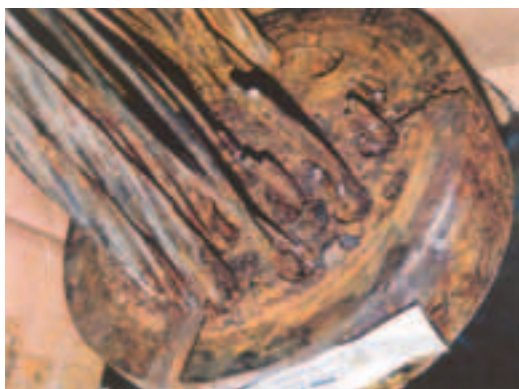
Photo 4
Tête d'ancrage du câble D5
Anchoring head, cable D5

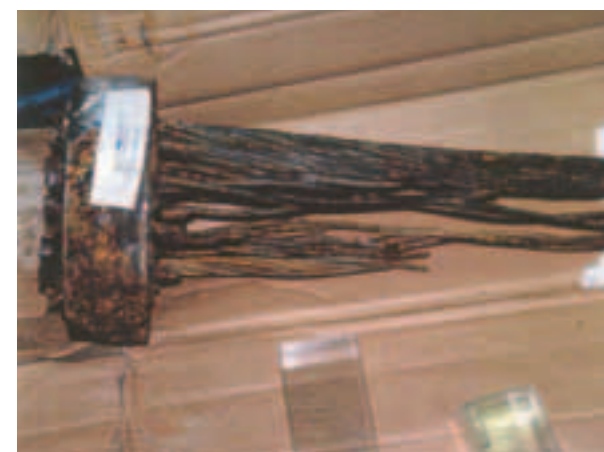
Photo 5
Tête d'ancrage et torons rompus
du câble D5
*Anchoring head and broken strands
of cable D5*

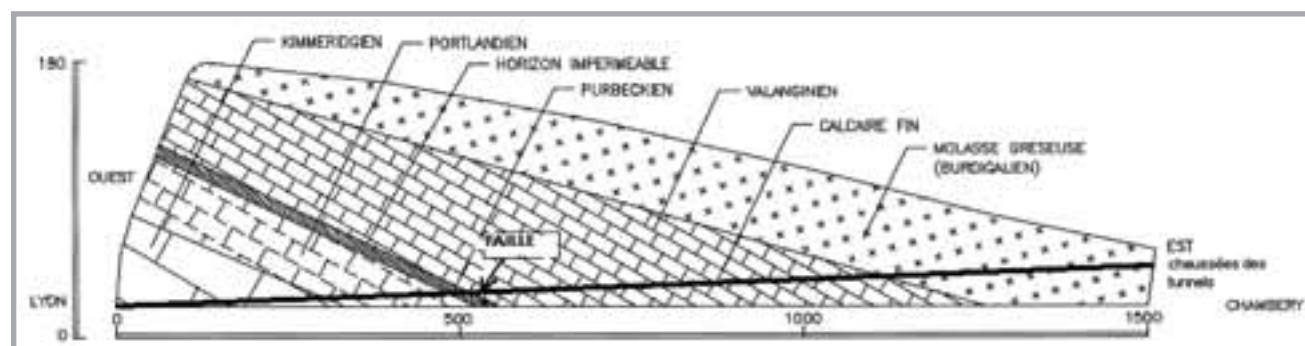
Figure 2
Coupe géologique du massif
de Dullin. Désordres liés
au gonflement des argiles
au PM 540

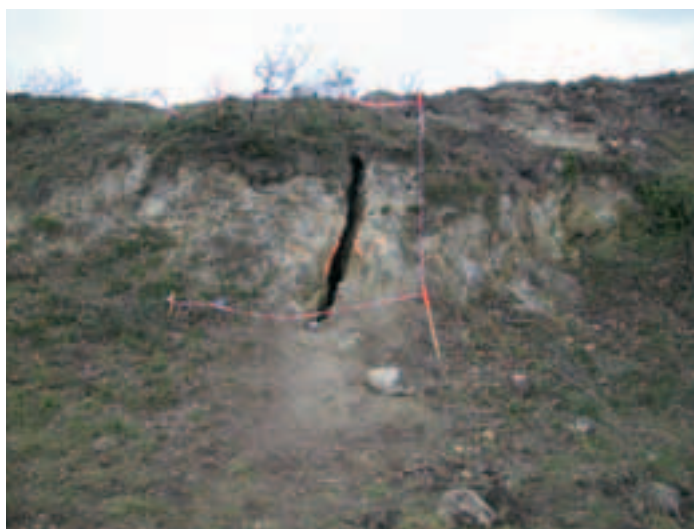
Photo 1
Fissure
dans le talus routier
(après déboisement)
*Crack in the road slope
(after forest clearing)*
