REVUE

◆ RÉHABILITATION D'OUVRAGES

N°780

Réhabilitation d'ouvrages

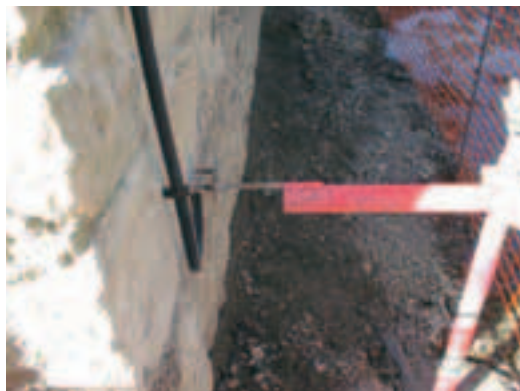
Photo 2
Capteur électromagnétique
sur pile P1

*Electromagnetic sensor
on pier P1*

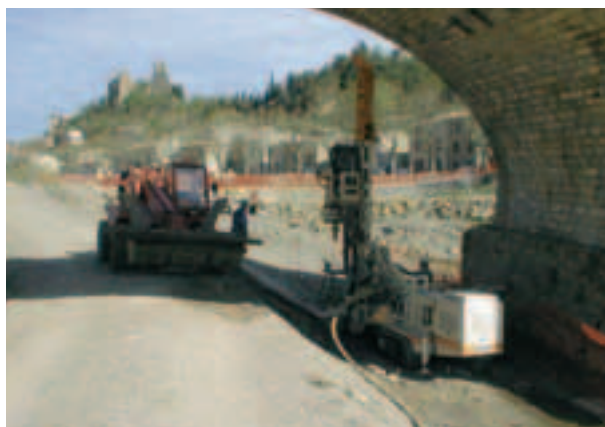
Photo 3
Réalisation des micropieux
pour longrines d'appui

*Construction of micro-piles
for support sills*

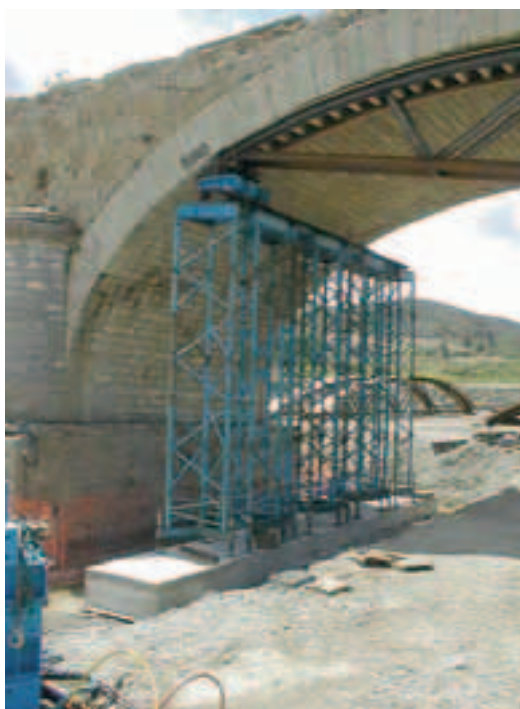
Photo 4
Pose du cintre
sur palées provisoires

*Placing of centre
on temporary legs*

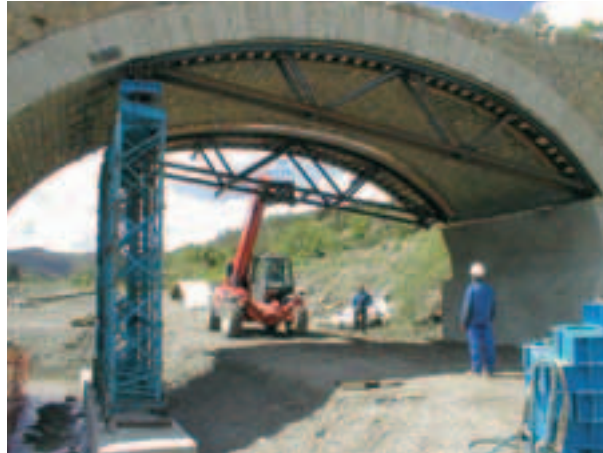
Photo 5
Pose des cintres
sous V1
*Placing of centres
under V1*

Les éléments des cintres ont été posés en sous-cœuvre sous les deux voûtes et assemblés longitudinalement par des entretoises. Une peau bois a été préalablement disposée en sous-face des intrados des maçonneries. Afin de prévoir une assise homogène des deux voûtes en phase de rupture des efforts par la démolition de la pile P1, du sable sec a été injecté dans l'espace cintre/intrados. Des joues latérales ont été disposées en vertical des bandeaux et tympans.

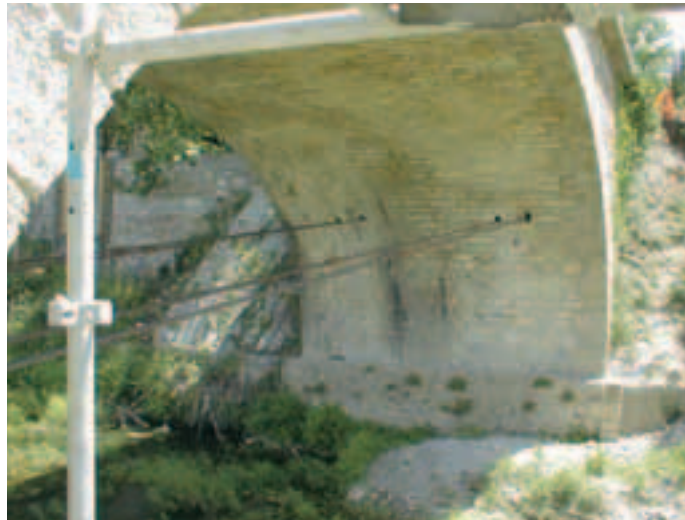
Photo 6
Tirants provisoires
voûte V3
*Temporary tie-rods
for arch V3*

Maintien de la voûte V3 (photo 6)

La troisième voûte, pourtant indemne mais faisant partie intégrante de ce système multi-arches se devant d'être bloquée par des poussées latérales symétriques. En premier lieu, on a procédé à son déchargement des matériaux de remblaiement. Une poutre de retenue en partie supérieure de la culée C3 a été créée en béton armé.

Le piédroit du cintre de V2 en béton projeté contre la pile P2 a aussi été utilisé comme voile répartiteur des efforts pour les tirants d'enserrement reliant la cage ainsi formée.

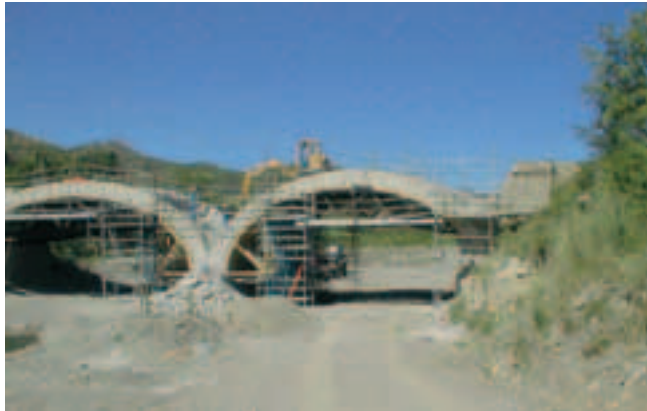
Photo 8
Démolition des tympans
des voûtes V1 et V2
*Demolition of spandrels
on arches V1 and V2*

Démontage des maçonneries (photos 7, 8, 9 et 10)

En première phase de démontage, ce sont les superstructures (plinthes, parapets) restantes au-dessus de V1 et V2 qui ont été dégagées.

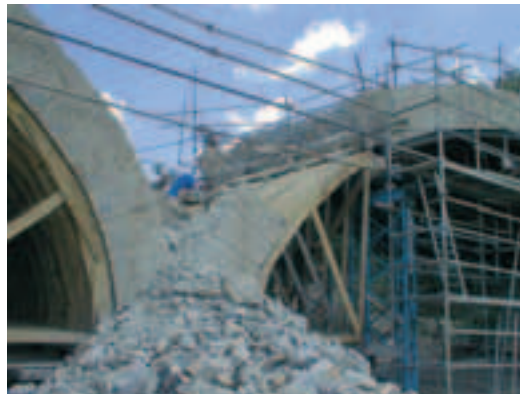
Photo 9
Démolition des naissances
de voûtes V1 et V2
*Demolition of springs
on arches V1 and V2*

Jusqu'à ce stade, la continuité des efforts a été assurée par les corps de voûte et les dispositions de continuité (injection, plaque de pontage); ce n'est qu'en phase de démontage des pierres de bandeaux, aux zones de naissance des dites voûtes côté pile P1 à démonter, que les deux ensembles se sont appuyés sur les cintres de maintien. Aucun désordre notable n'a affecté ces corps de voûte ainsi en appui par l'intrados.

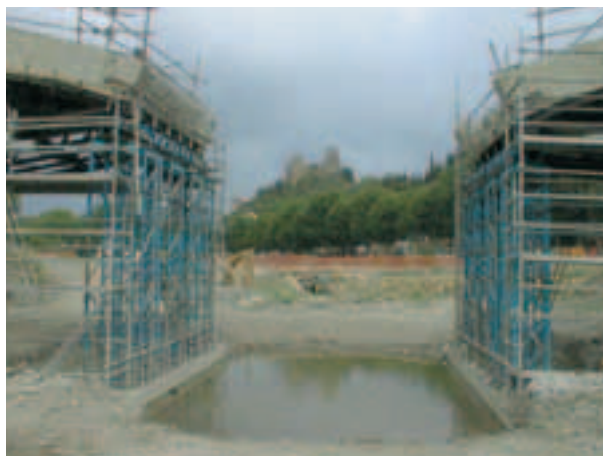
Photo 10
Pile P1 démolie
et vue sur le village
de Durban-Corbières
*Pier P1 demolished
and view
of Durban-Corbières village*

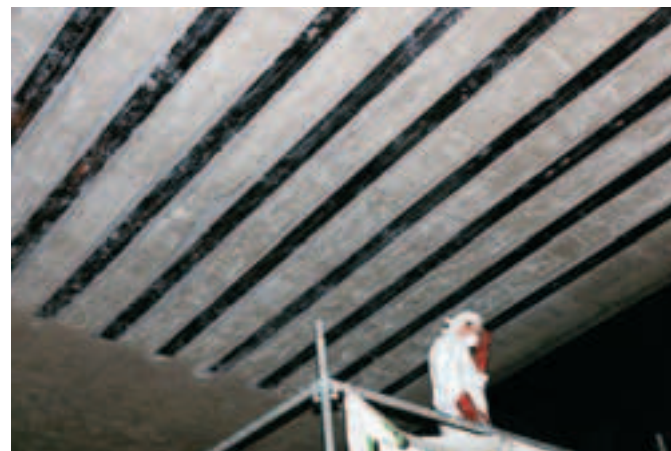
Photo 3
Vue du renforcement
en sous-face par lamelles
Sika Carbodur

View of underside
strengthening
with Sika Carbodur strips

Ainsi la technique de renforcement par collage de lamelles à base de fibres de carbone a été retenue pour sa facilité et sa rapidité de mise en œuvre. La

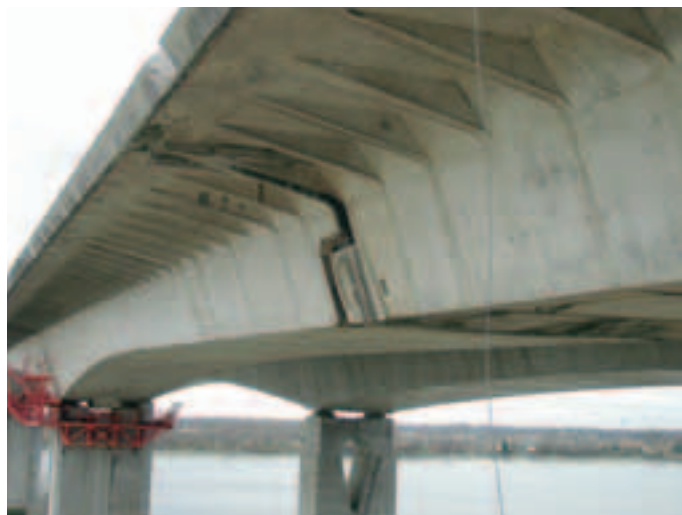
Les travées P6-P7 et P12-P13 comportaient des joints de dilatation cantilever (photo 2), les voussoirs porteurs appartenant aux viaducs d'accès et les voussoirs portés à l'ouvrage principal. Les axes des joints étaient situés respectivement à 15,25 m

Photo 2
Vue extérieure du joint cantilever avant travaux
External view of cantilever joint before works

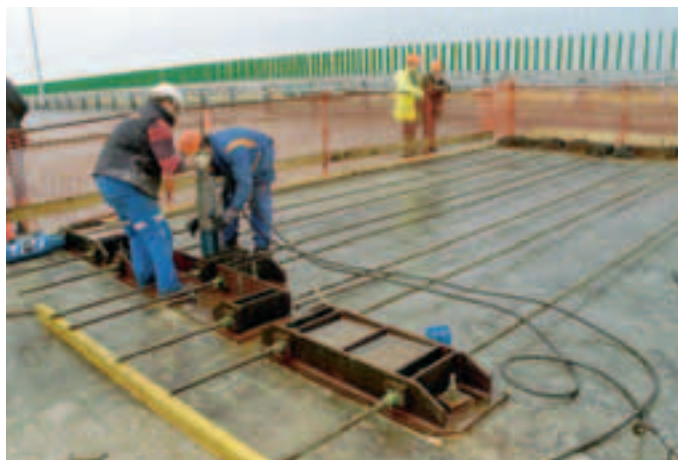
Photo 3
Renforcement transversal du hourdis supérieur des VSP et V1 des viaducs d'accès en phase de vérinage

Cross reinforcement of upper slab of additional climbing lanes and first lane (V1) on access viaducts in jacking phase

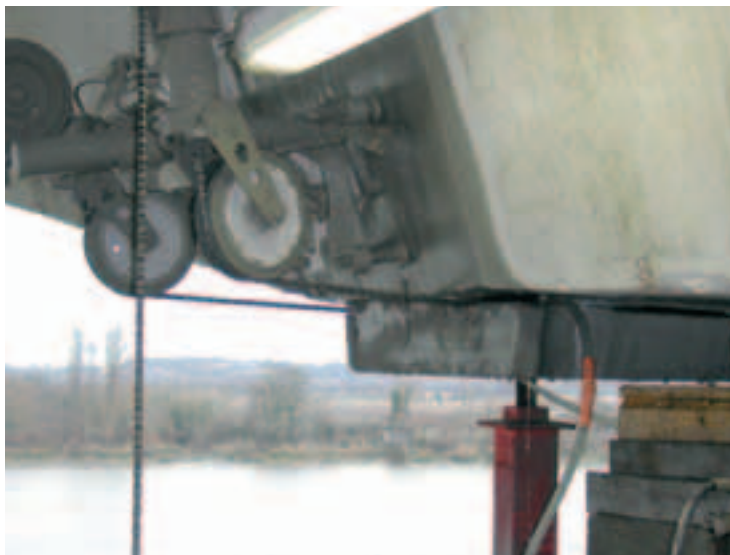
Photo 4
Sciage au fil d'un dé d'appui du viaduc principal
Wire sawing of main viaduct foundation block

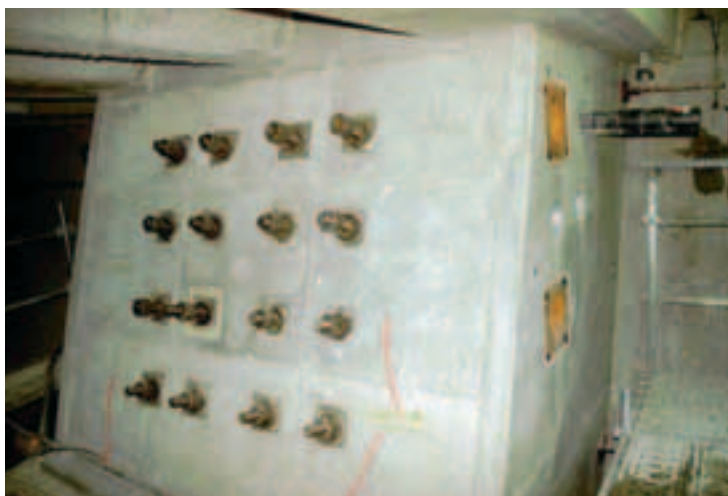
Photo 5
Massif d'ancrage de la précontrainte additionnelle sur viaduc principal, avant mise en tension des tiges de clouage

Anchoring block for additional prestressing on main viaduct before tensioning of nailing rods

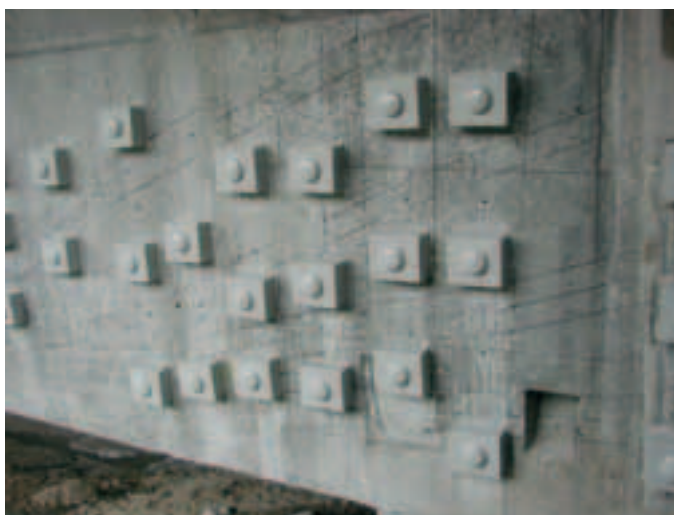
Photo 6
Vue extérieure des tiges de clouage du massif d'ancrage de la précontrainte additionnelle sur culée ; la position des câbles est dessinée sur l'âme

Outside view of nailing rods on anchorage block for additional prestressing on abutment ; the position of the cables is drawn on the web

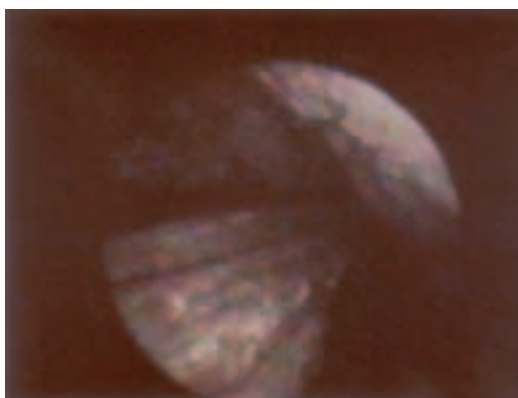
Photo 7
Fibroscope
Fibroscopy

Indépendamment de l'absence de coulis d'injection, il a pu être décelé des marques d'oxydation sur certains fils, de la cratérisation et même des traces de réduction de section (photo 7).

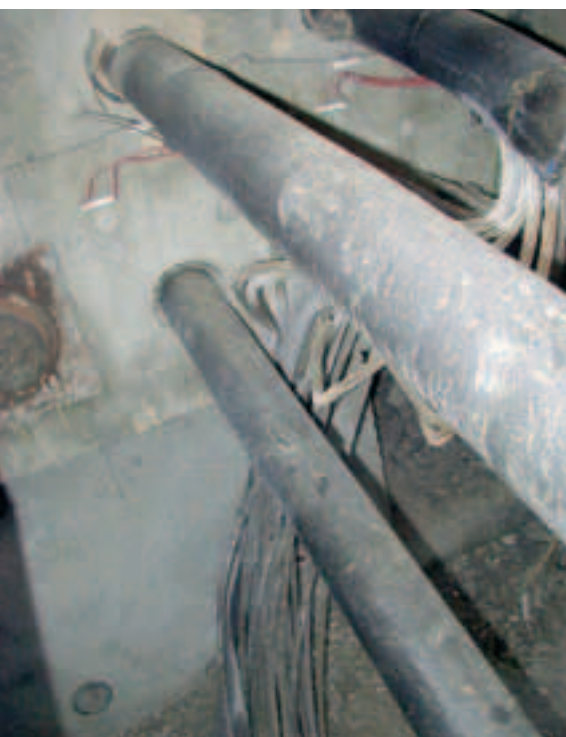
Photo 8
Dispositif d'alarme
Alarm device

ture la gaine entraîne l'aimant ce qui ouvre le circuit. Cette ouverture du contact déclenche aussitôt une alarme (photo 8).

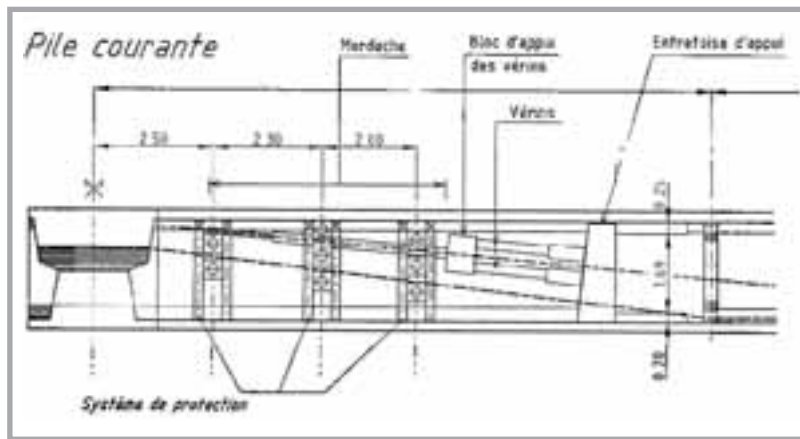
Figure 5
Principe de détension par mordache et vérins en appui sur entretoise provisoire

Pour assurer la sécurité du personnel affecté à ces travaux et intervenant à l'intérieur du caisson, nous avons pris en compte le fouettement d'un câble suite à une rupture brutale pendant le chantier. Le dispositif retenu est constitué d'un bouclier métallique pouvant être déplacé entre deux voiles verticales constituées de profilés métalliques eux-mêmes reliés à un dispositif en forme d'échelle placé autour des câbles, servant de protection pendant la coupe et de support pour la mise en place des nouveaux câbles (figure 5). Les efforts de fouettement

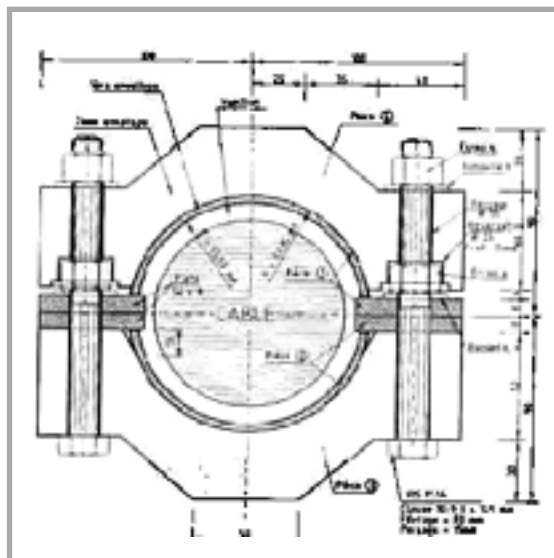
Figure 6
Coupe
du mordache
Section of jaw

Pour éviter le risque de rupture fragile du câble à l'ancrage, un dispositif de reprise de la tension dans le câble est prévu à chaque extrémité. Le dispositif est constitué de vérins de surtension prenant appui sur des entretoises provisoires ancrées dans les hourdis inférieurs et supérieurs. Pour surtendre, puis détendre le câble après sa coupe, la liaison entre le câble et les vérins est assurée par un mordache constitué de deux demi-coquilles injectées au coulis de ciment pour assurer une liaison mécanique entre les torons et le mordache. (figure 6).

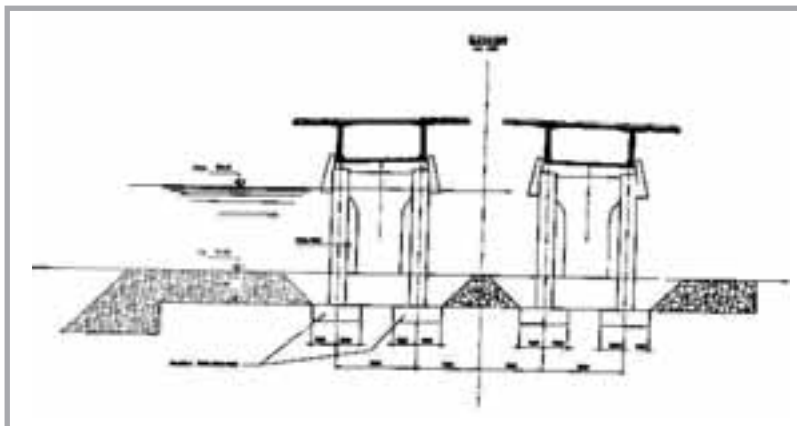
Figure 7
Palées provisoires
en rivière
Temporary bents
in river

- **solution 3** : mise sur cintre du tablier à l'aide de palées provisoires dans le lit de la Durance (figure 7) et démontage complet de la précontrainte depuis l'extérieur du caisson à l'aide de fenêtres dans le hourdis supérieur. Cette solution impose un basculement de la circulation sur la chaussée opposée mais supprime le dispositif de protection à l'intérieur du caisson,

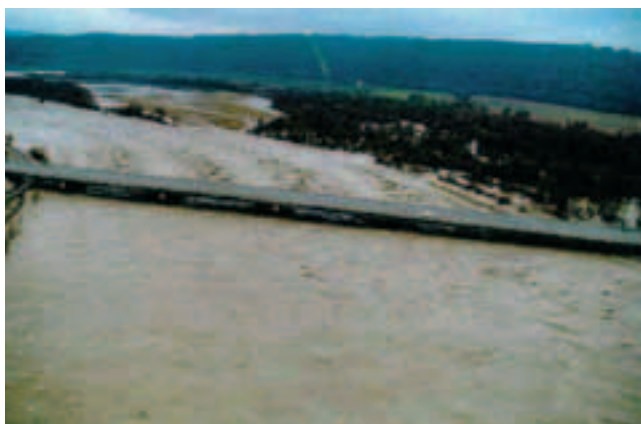
Suite aux études précédentes, la solution du DDP a été abandonnée de même que la mise en place de palées provisoires dans le lit de la Durance, en effet, compte tenu de la durée du chantier estimée à 6 mois, il aurait fallu prendre en compte une crue décennale (photo 9).

Photo 9
Crue de la Durance
en 1994

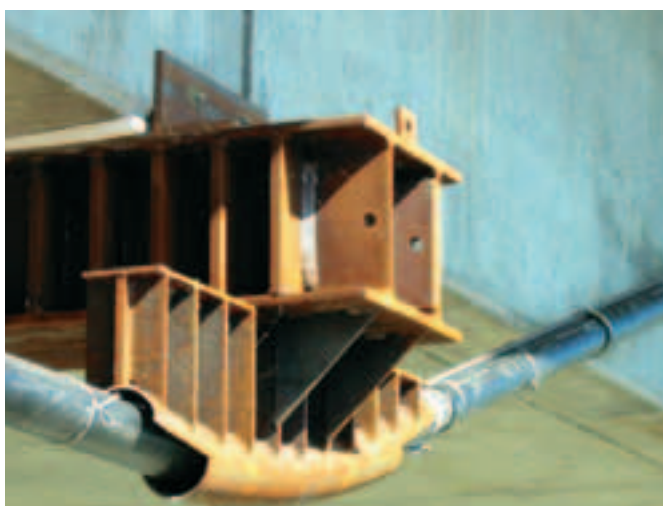
- ◆ rabotage général de la couche de roulement sur une épaisseur moyenne de 6 cm ;
- ◆ mise en place de la précontrainte provisoire extradossée constituée de deux câbles 25T15. Cette précontrainte est ancrée aux abouts sur une poutre métallique transversale et au droit de l'appui central, sur un bloc en béton reposant sur deux vérins plats, pour aider au décollage et permettre la réutilisation des blocs pour le deuxième tablier (photos 10 et 11). En sous-face du caisson, les câbles s'appuient sur des poutres métalliques au droit des déviateurs et sur la dalle supérieure sur des blocs béton (photo 12) ;
- ◆ ouverture des fenêtres par hydrodémolition pour conserver les armatures passives ;

Photo 12
Détail de la selle d'appui
en sous-face du caisson
*Detail of bearing saddle
caisson underside*

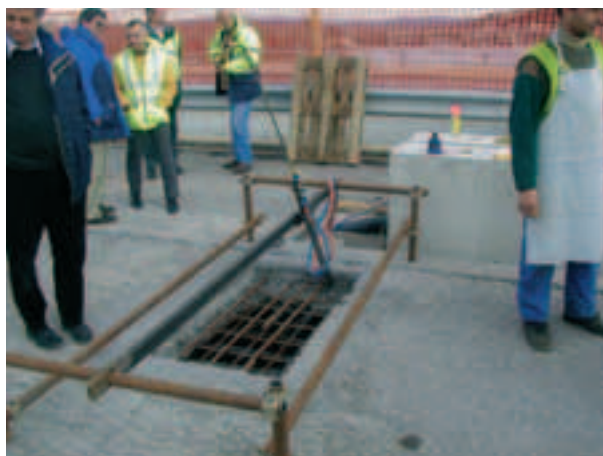
Photo 13
Dispositif de coupe
des câbles

- ▶ ◆ enlèvement de la gaine en PEHD et du coulis au droit de zone de coupe des câbles par hydrodémolition ;
- ◆ chauffe du câble en plusieurs points à l'aide de chalumeaux fixés sur des bras articulés et réglés en position de chauffe et non de coupe. Un essai de convenance a montré la rupture des fils en fonction de l'élévation de la température, un allonge-

ment du câble, puis la rupture assez brutale après réduction de la section (photo 13) ;

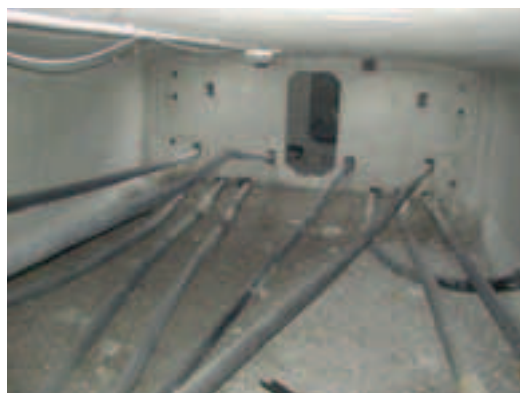
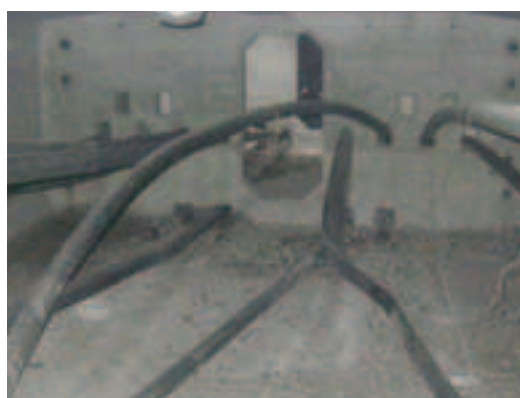
Photo 14
Intérieur du caisson
après coupe
des câbles
*Inside of caisson
after cutting of cables*

Photo 15
Tension résiduelle
dans un câble
*Residual tension
in a cable*

- ◆ une fois tous les câbles coupés, possibilité d'accéder à l'intérieur du caisson pour débitage des câbles en tronçons de 2 à 3 m de longueur permettant une évacuation par les fenêtres du hourdis supérieur. Cette phase est la seule qui présente un risque mais très limité pour le personnel pour supprimer les tensions résiduelles qui peuvent subsister dans les parties de câbles entre les déviateurs (photos 14 et 15) ;

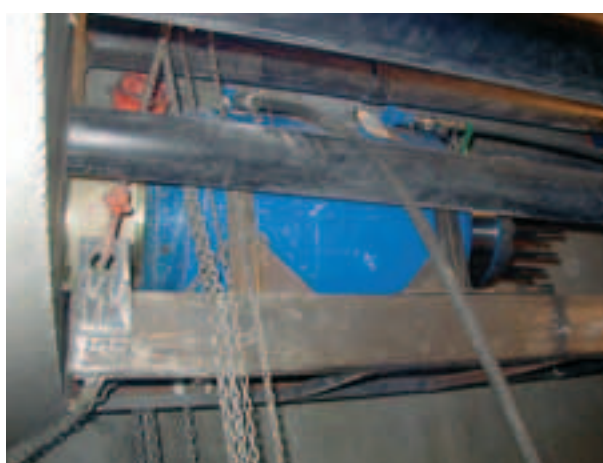
Photo 16
Difficile
positionnement
du vérin au milieu
des câbles
*Difficult positioning
of jack in middle
of cables*

- ◆ mise en tension. La mise en place de vérins est délicate compte tenu de leur encombrement et de la présence d'autres câbles (photo 16). Les câbles sont tendus d'un seul côté, la distance entre les entretoises d'extrémité et le mur garde-grève ne permet pas le passage du vérin ;

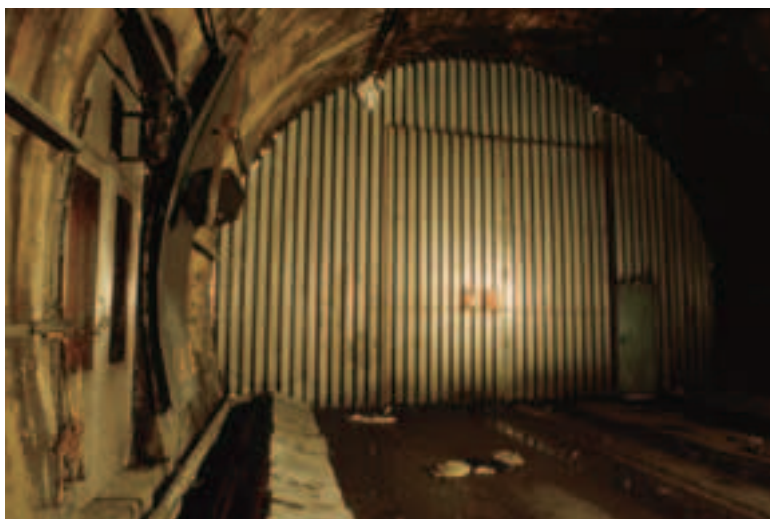
Photo 7
Séparation
des deux parties
du tunnel
pour le génie civil

Un sas assure la sécurité des intervenants sur le chantier et contrôle la ventilation de l'ouvrage pendant les différentes phases des travaux de génie civil, notamment lors des tirs à l'explosif (photo 7).

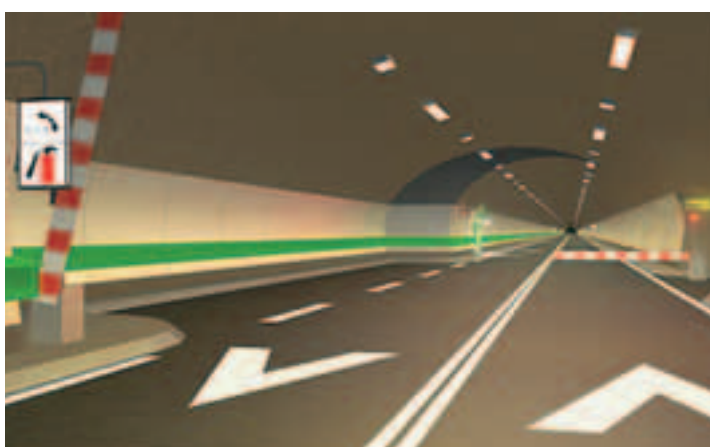
Photo 8
En cas d'incident,
des demi-barrières
arrêtent les véhicules

- ◆ la signalisation dynamique informera les usagers : panneaux à messages variables, feux rouges, barrières, radio, flashes lumineux pour les abris (photo 8);

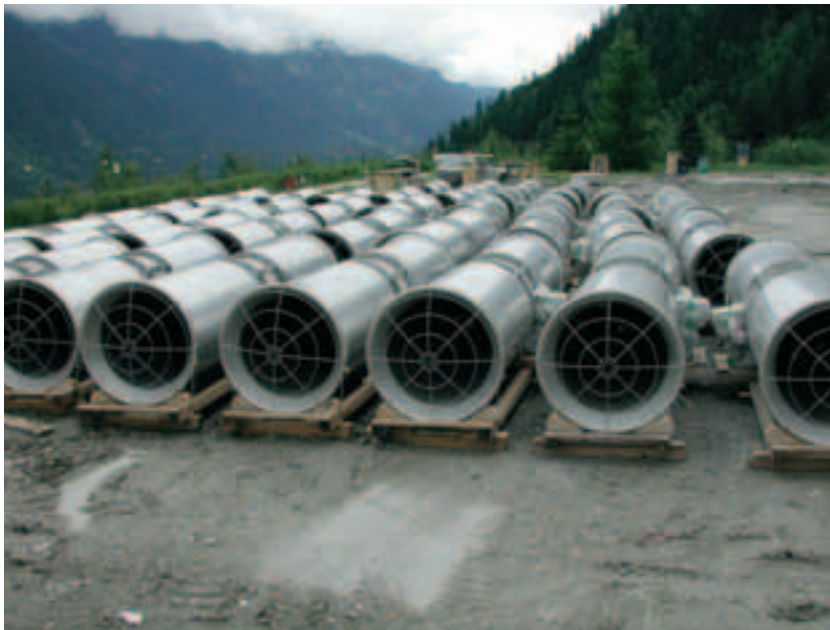
Photo 9
Soixante-seize accélérateurs longitudinaux

◆ une détection incendie tout au long de l'ouvrage sera capable de détecter toute élévation de température grâce à des capteurs disposés tous les trois mètres. Ce câble de détection thermographique sera complété par la présence de 232 opacimètres. Ces indications permettront de commander les accélérateurs longitudinaux afin de bloquer les fumées et de sélectionner les carneaux de désenfumage à activer (photo 9) ;

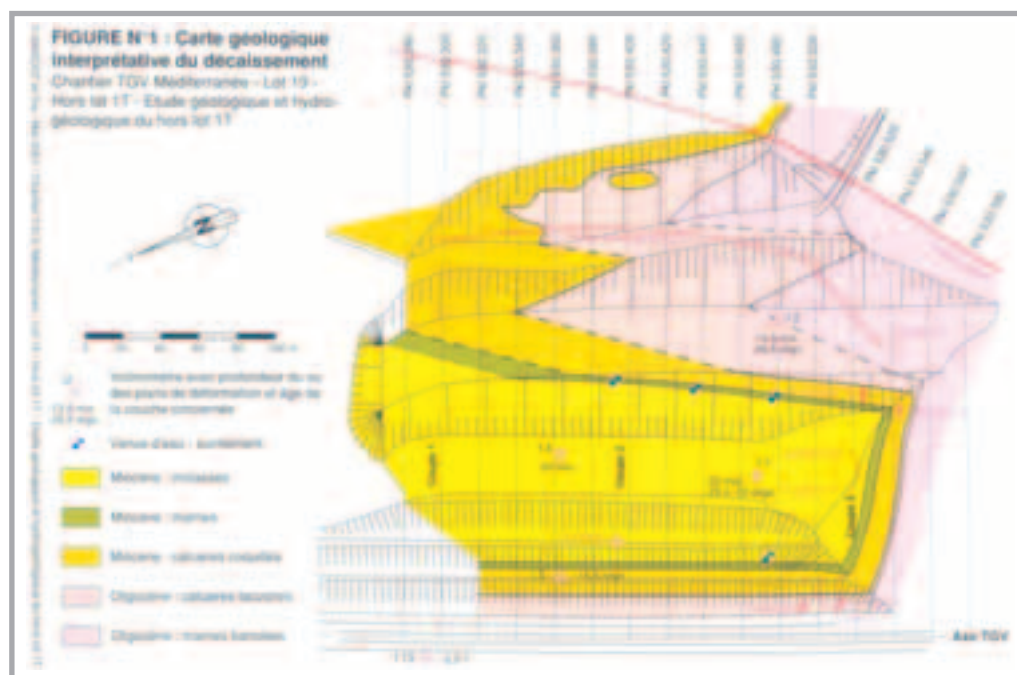
Une faille inverse, globalement parallèle au tracé du TGV (S-S.-O./N-N.-E.), affecte l'Oligocène et le Miocène situé au-dessus. Le tracé de cette faille a été repéré au sud du déblai au niveau du rétablissement routier.

Figure 1
Carte géologique
interprétative
du décaissement
*Interpretative
geological map
of excavations*

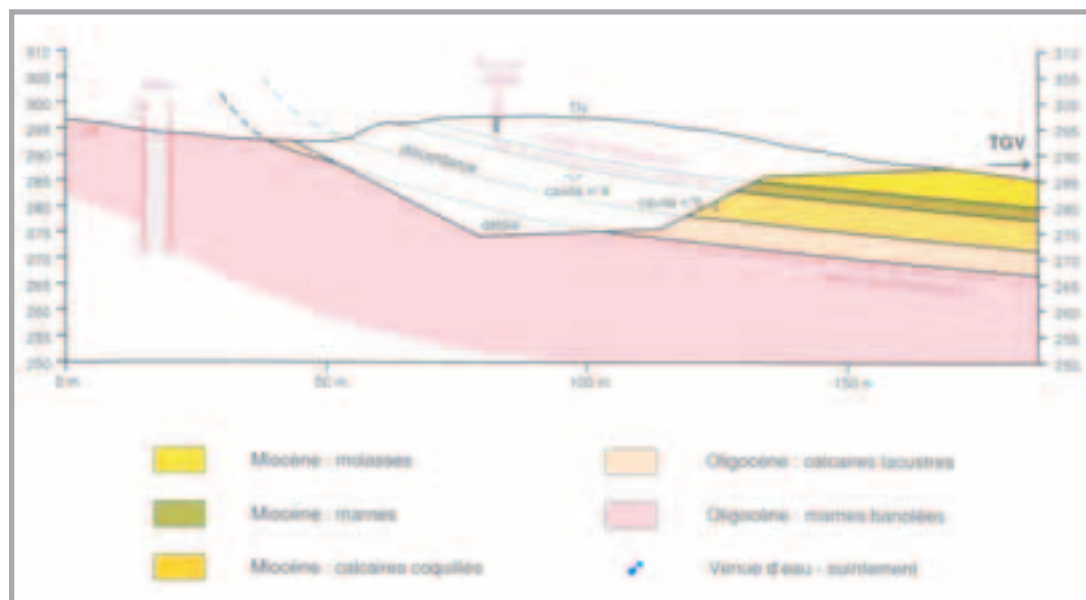
Figure 2
Coupe géologique
interprétative
du déblai
au PK L 530 520
*Interpretative
geological map
of cutting at marker
Pk L 530 520*

Globalement, les molasses burdigaliennes forment une demi-gouttière redressée contre la faille située à l'est et en pente vers le nord.

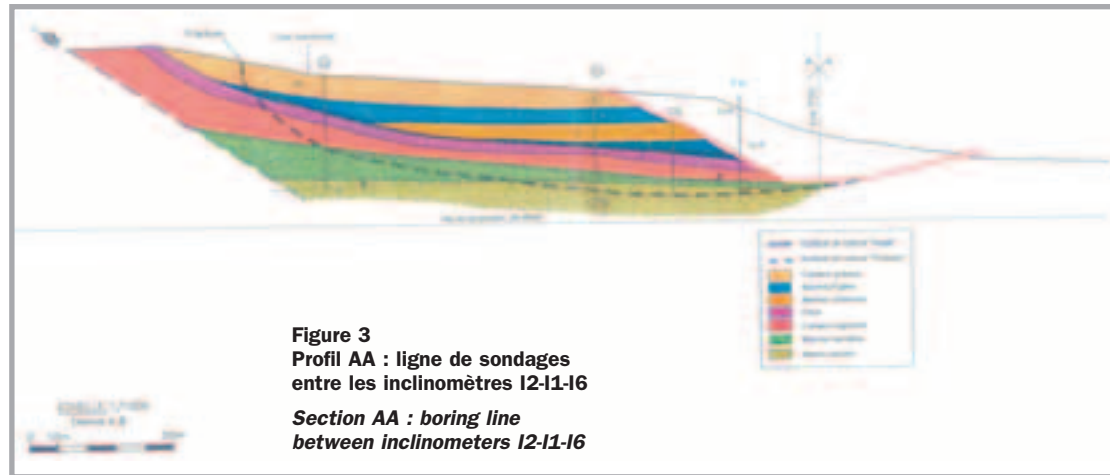
Figure 3
Profil AA : ligne de sondages
entre les inclinomètres 12-11-16
Section AA : boring line
between inclinometers 12-11-16

Sur le profil AA situé au sud du déblai on distingue une surface de glissement très marquée passant à 13 m de profondeur dans l'inclinomètre I2, à 19 m dans l'inclinomètre I1, à 11 m dans l'inclinomètre I6 et recoupant le talus du déblai TGV à 7 m au-dessus de la plate-forme et siège de mouvements à vitesse sensiblement constante à 1,5 mm/jour. Cette surface de glissement se développe essentiellement dans les niveaux de marnes argileuses surmontant le banc de falun (base du Miocène). Sur le profil BB situé au milieu du déblai on distingue une première surface de glissement très marquée passant à 13 m de profondeur dans l'inclinomètre I3, à 26 m dans l'inclinomètre I4 et ressortant dans le talus à 10 m au-dessus de l'inclinomètre I5 avec des mouvements également linéaires mais plus faibles de l'ordre de 0,5 mm/jour. Cette surface se situe toujours dans les marnes argileuses au-dessus du falun. On distingue également une deuxième surface de glissement plus profonde passant également à 13 m de profondeur dans l'inclinomètre I2, sous la base de l'inclinomètre I4, à 15 m de profondeur à l'inclinomètre I14 puis sous la plate-forme TGV. Les mesures topographiques de précision ont également permis de confirmer le mouvement. Les résultats obtenus grâce à l'instrumentation mise en place, ont permis de cerner l'emprise du glissement (figure 6).

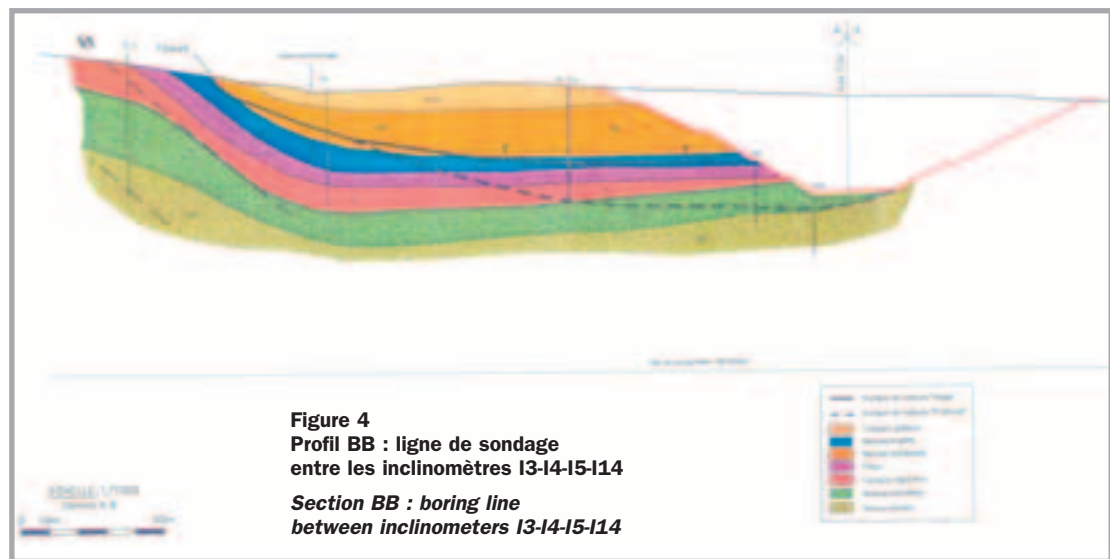
Figure 4
Profil BB : ligne de sondage
entre les inclinomètres 13-14-15-14
Section BB : boring line
between inclinometers 13-14-15-14

Dans la partie centrale du déblai (profil BB), la nappe est située à 18 m de profondeur, soit à 15 m au-dessus de la plate-forme TGV et correspond aux venues d'eau relevées sur le talus du déblai TGV. Les niveaux argileux encadrant le falun sont ici sous le niveau de la nappe.

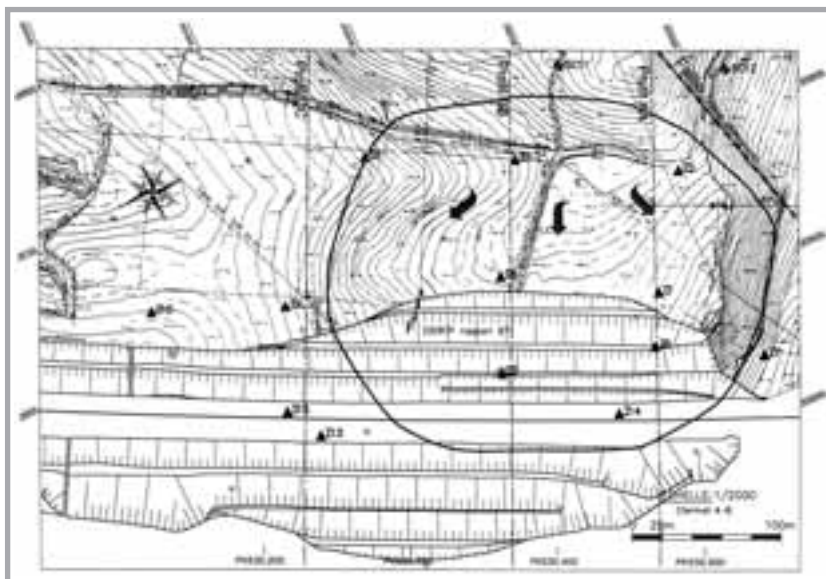
Figure 6
Emprise
du glissement
Extent
of landslide

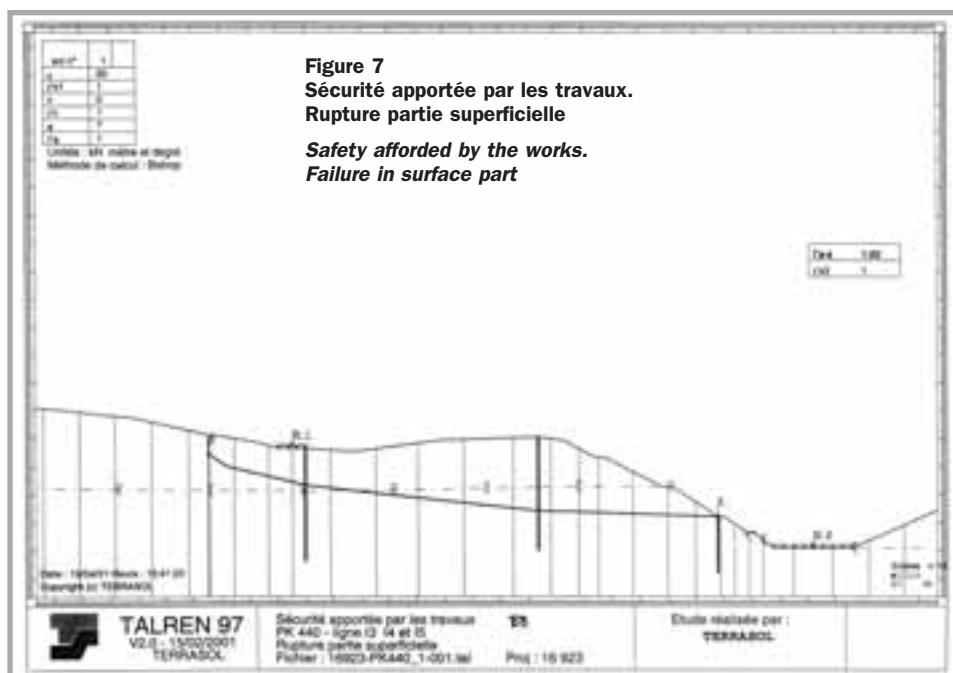
Figure 7
Sécurité apportée par les travaux.
Rupture partie superficielle
Safety afforded by the works.
Failure in surface part

L'étude de stabilité faite à l'aide du logiciel TALREN par Terrasol et la direction de l'Ingénierie de la SNCF, a considéré une rupture non circulaire. Les profils AA et BB ont servi à cette modélisation (figures 7, 8, 9 et 10).

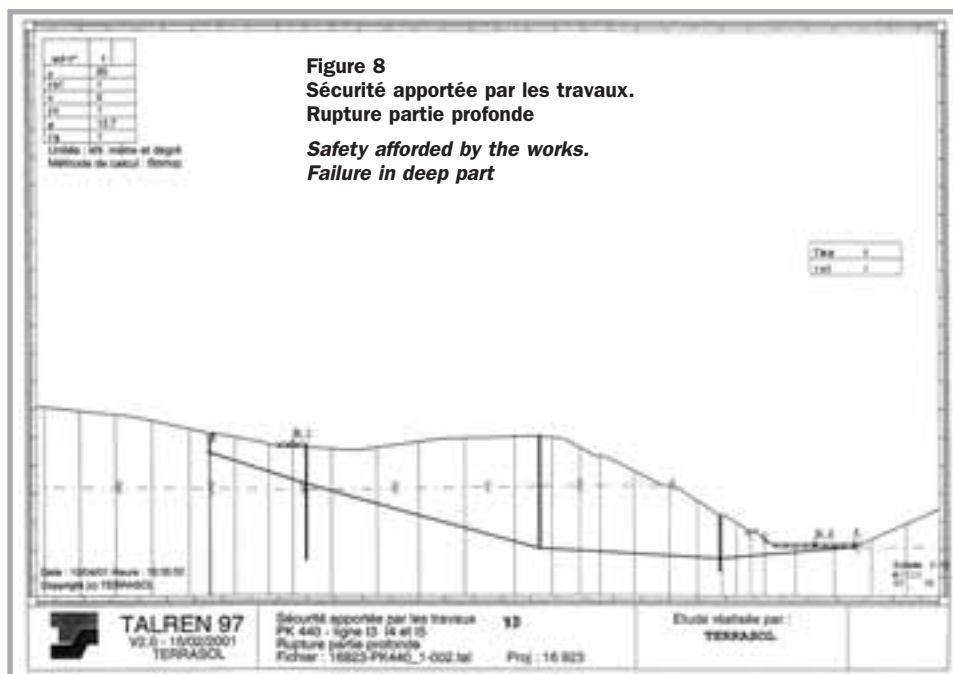
Figure 8
Sécurité apportée par les travaux.
Rupture partie profonde
Safety afforded by the works.
Failure in deep part

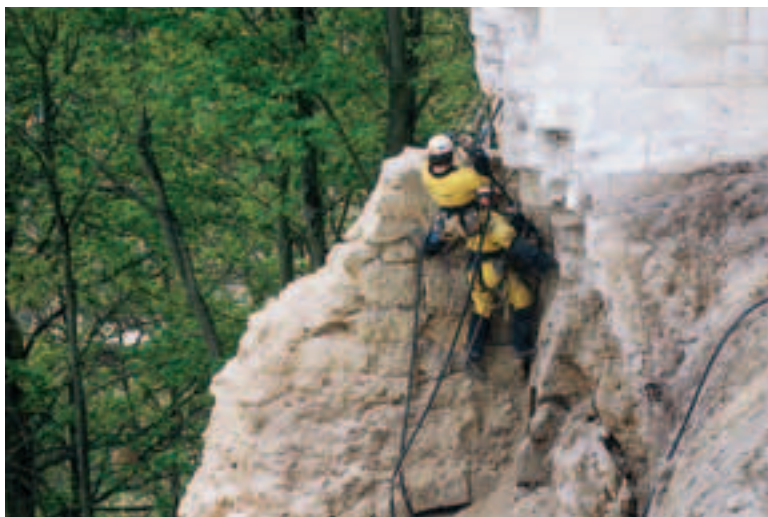
Purge d'éléments de maçonnerie instables

chariot de foration légère, avec mise en place de tirants d'ancrage de 25 mm de diamètre – 3 m de long –, selon le processus décrit plus haut, et de barbacanes de décharge afin d'évacuer l'eau des zones d'infiltration.
